Verkleidungsreparatur

am Beispiel einer TDM850 3VD und NX650

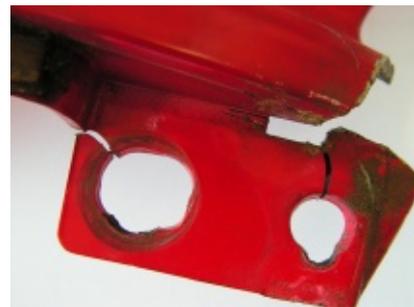
Befestigung rechte Seite der Kanzel (außen).

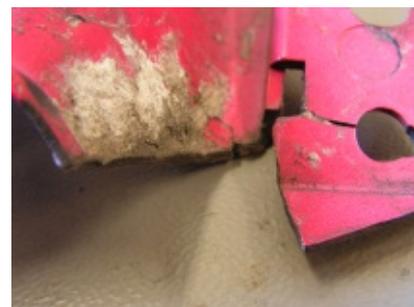
Befestigung rechte Seite der Kanzel (innen).

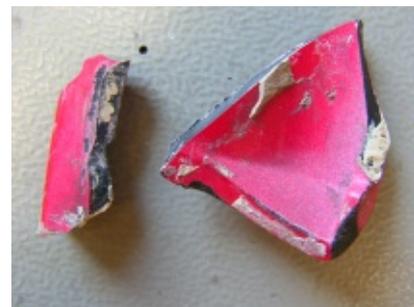
abgebrochene Spitze vorne an der

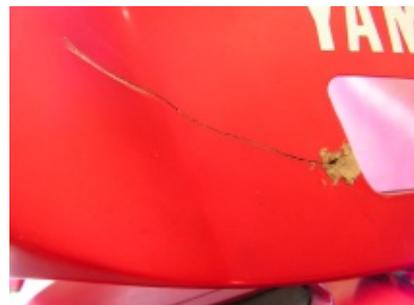
Riss vorne rechte Seite bis zur Standlichtleuchte.

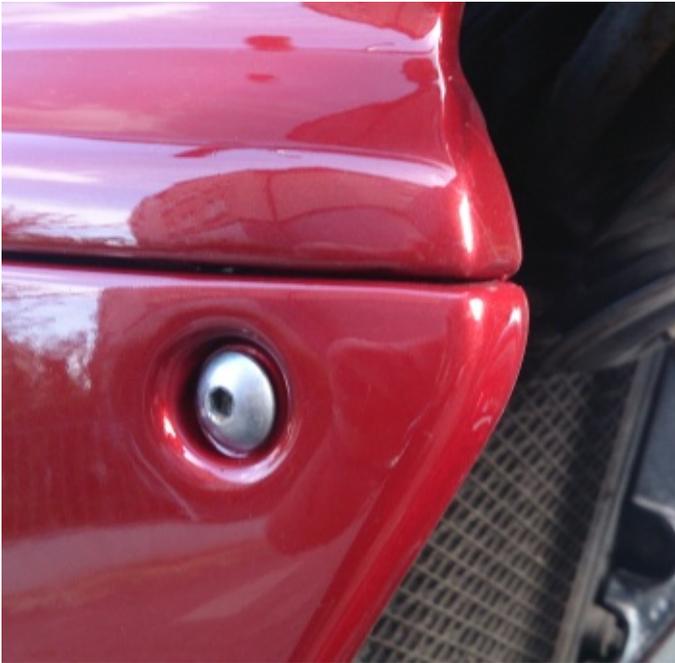
Links: die abgebrochene Spitze.

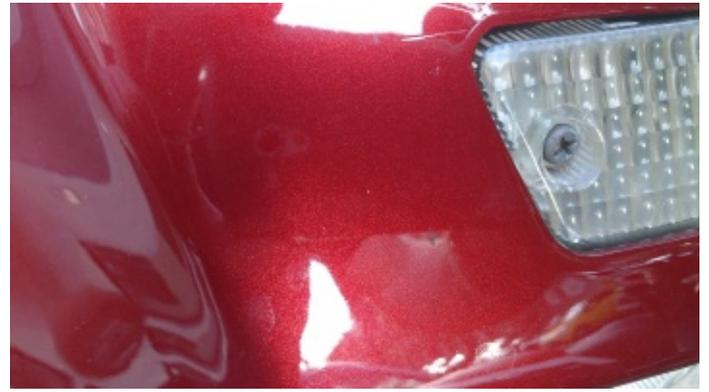
Oben: Der Riss am Standlicht.

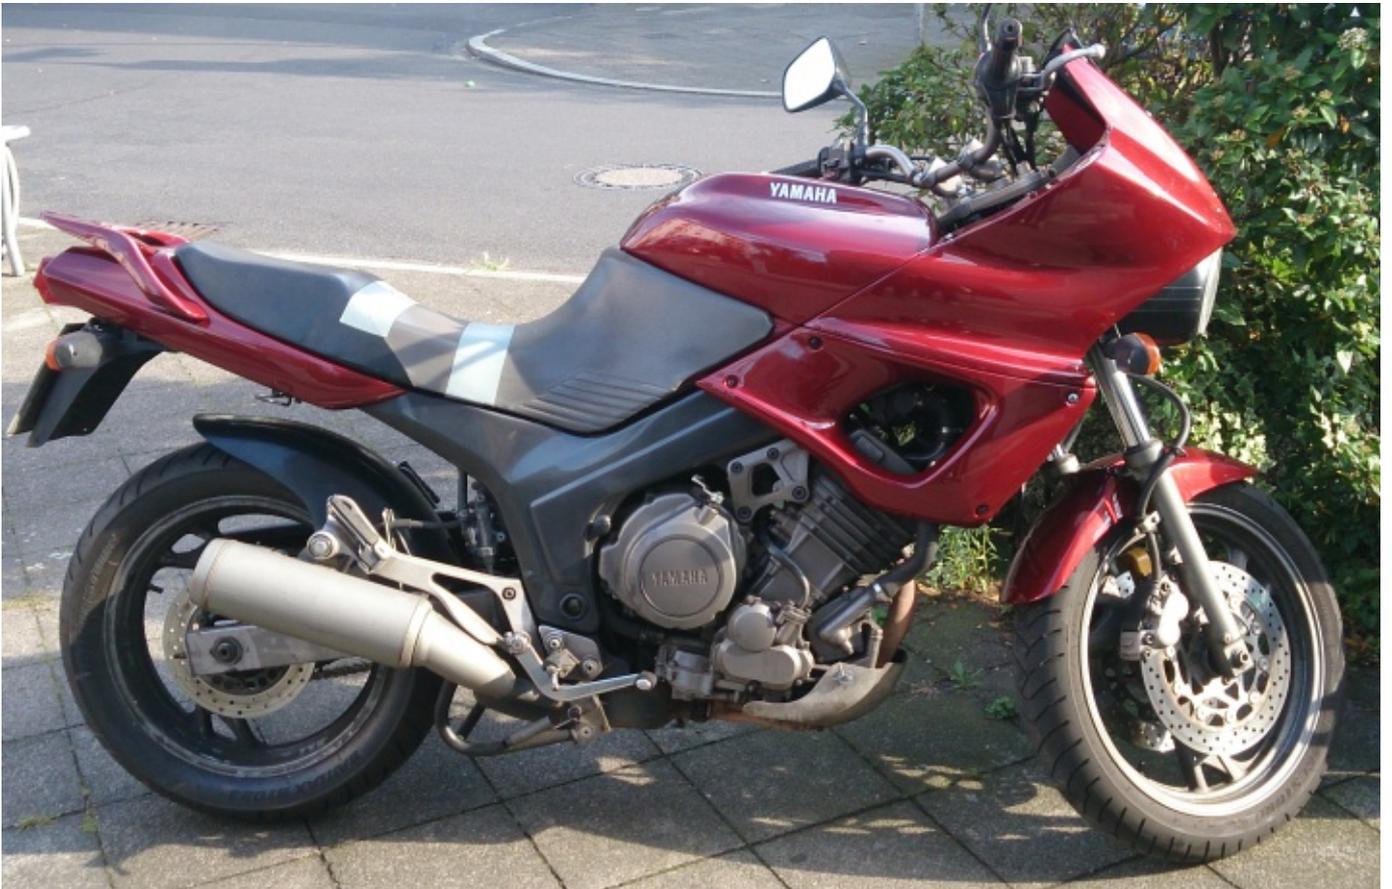
Unten: Die restaurierte Verkleidung.

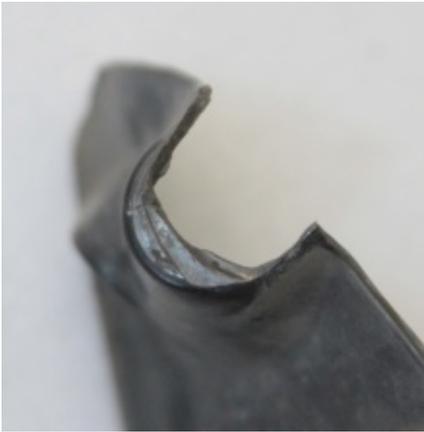
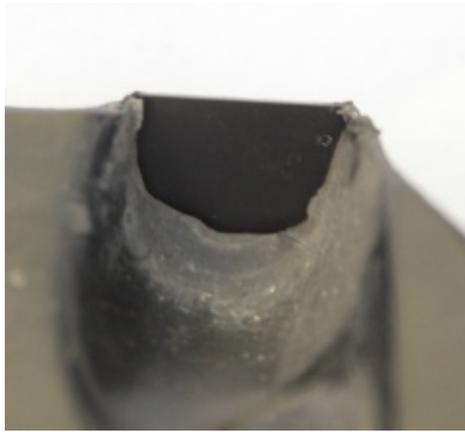
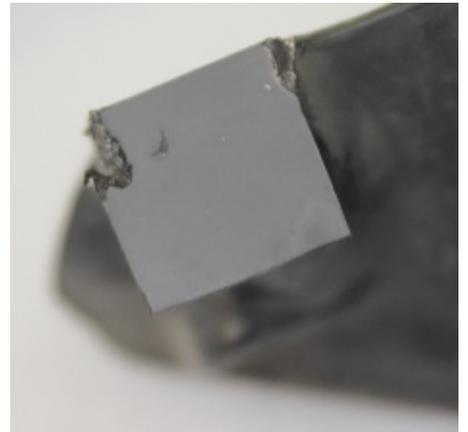
**Oben: ausgebrochene Anschraubfläche und Reparatur-"Blech" Ansatz
Unten: neue aufgebaute Anschraubfläche**

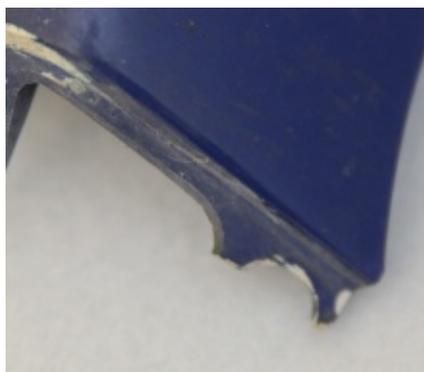
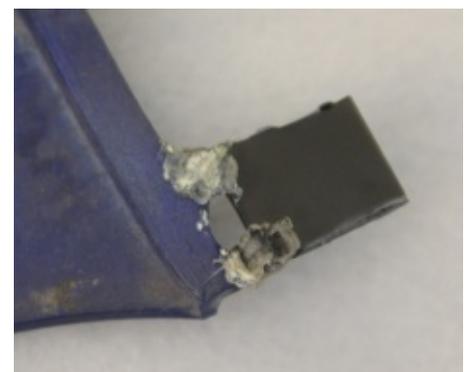
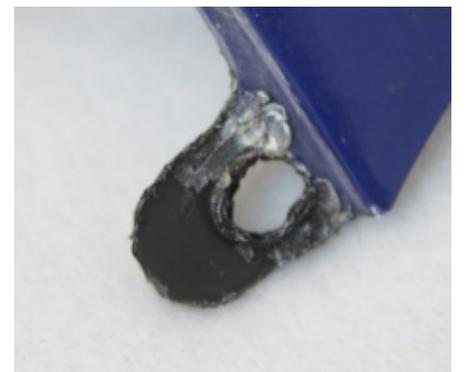
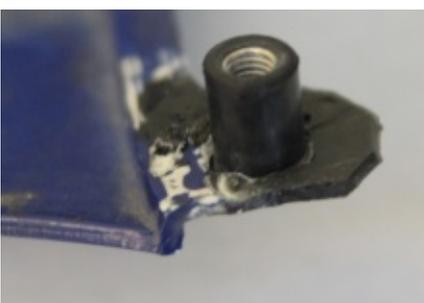
Ersatz der abgebrochenen Haltelasche am kleinen "Grill" unterhalb der Lampe.
